**Naujininkų
konceptcija**

gatvių

modernizacijos

Esama situacija

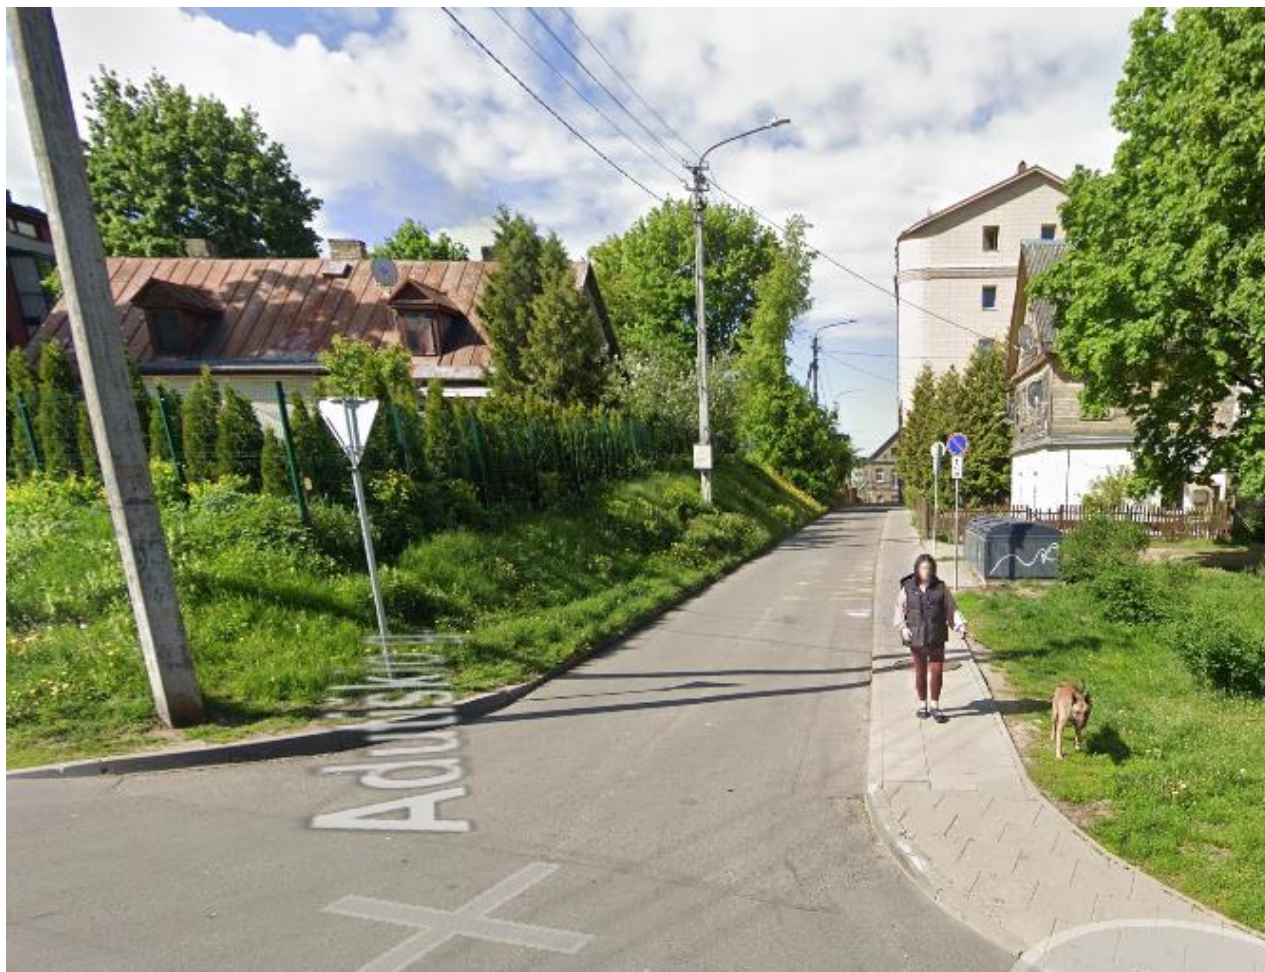
11 paveikslas. Adučiškio g. infrastruktūra

Gatvė jungianti Gudų ir A. Jaroševičiaus gatves, važiuojamoji dalis per siaura, kad joje būtų galima organizuoti dviejų krypčių eismą. Iš šios gatvės patenkama į daugiabučio namo vidiniame kieme įrengtą automobilių stovėjimo aikštelę. Šaligatvis įrengtas vienoje gatvės pusėje.

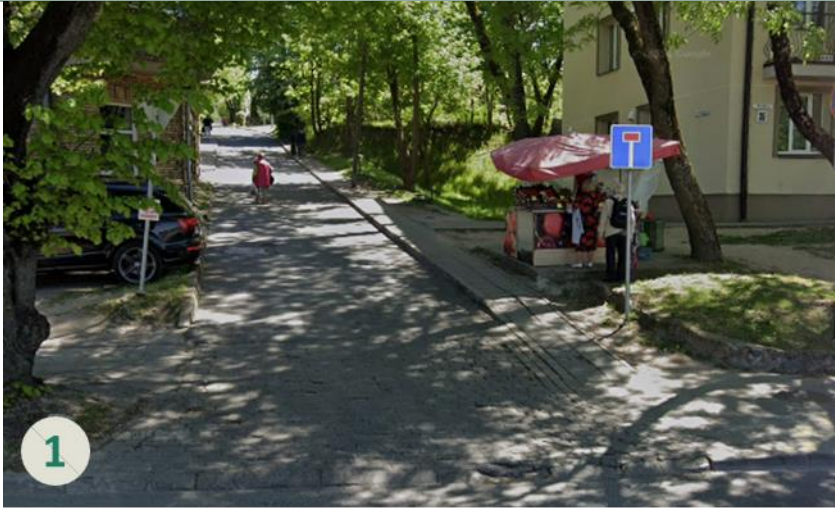
<ul style="list-style-type: none"> ✓ Nežymėta pėsčiųjų perėja ✓ Nuleisti bortai - Trūksta apšvietimo - Nėra taktilinių paviršių

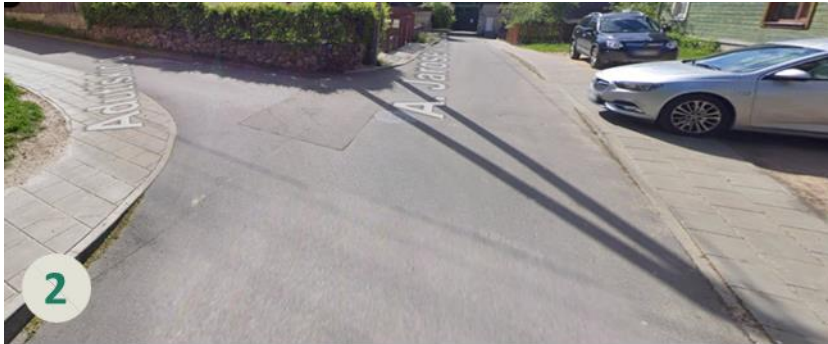
- ✓ Lygiareikšmė sankryža su Adutiškio g.
- ✓ Nežymėta perėja su nuleistais bortais
- Trūksta taktilinių paviršių
- Trūksta vertikalaus ženklavimo, kad tiesiai akligatvis

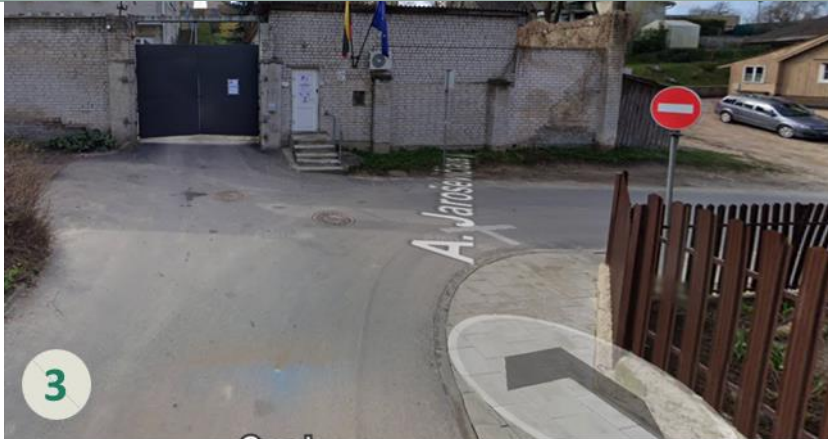
- ✓ Dvikrypčio eismo pabaiga
- Ženklas draudžiantis eismą įrengtas jau už sankryžos, nėra vietos apsisukimui

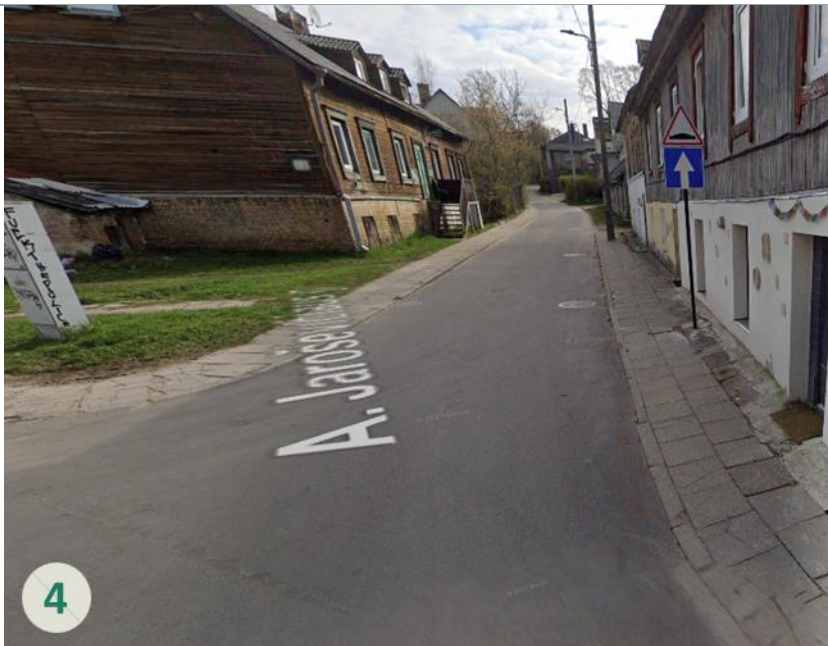
Vienkrypčio eismo pradžia (vaizdas nuo Panevėžio g.)

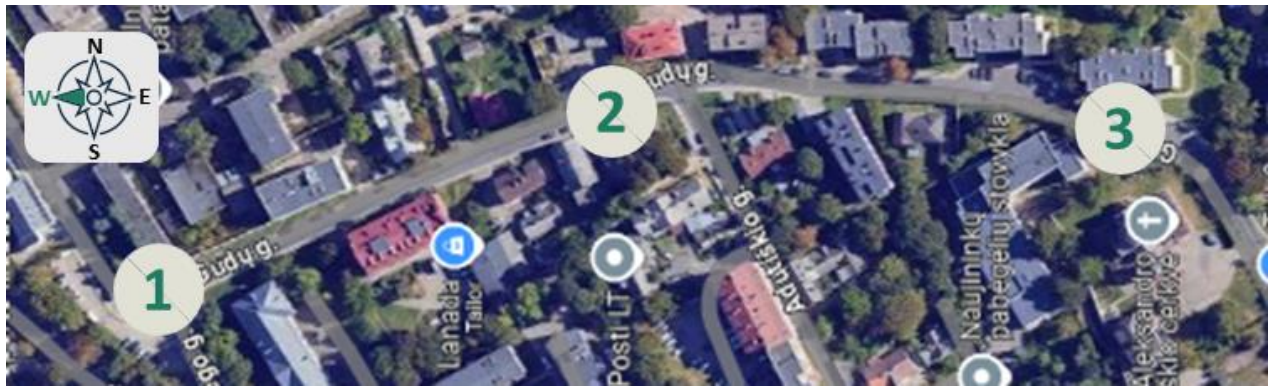
13 paveikslas. Gudų g. struktūra ir analizuotos infrastruktūros vietos
Šaltinis: parengta Konsultanto, remiantis Google Maps

Eismas organizuojamas dviem kryptimis, ribojamas greitis iki 30 km/val. Gatvės pradžioje šaligatvis įrengtas vienoje gatvės pusėje, nuo Adutiškio g. – abiejose gatvės pusėse. Automobiliai statomi lygiagrečiai važiuojamojoje dalyje, gatvės pabaigoje ties daugiabučiais namais įrengtos statmenos automobilių stovėjimo vietos.

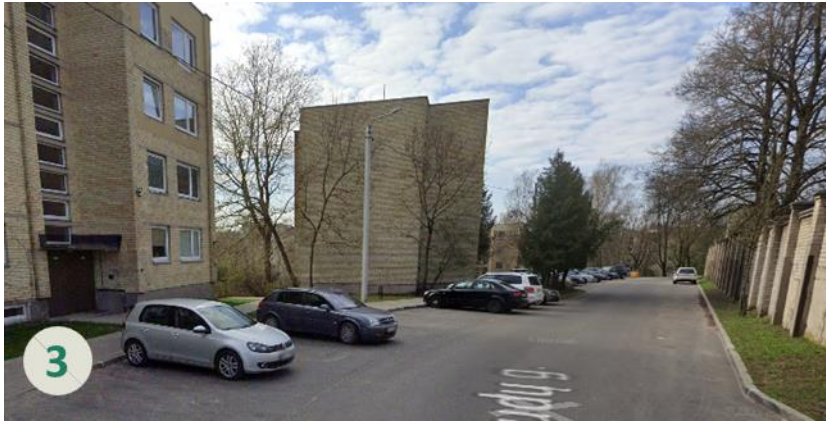
- ✓ Statmenos automobilių stovėjimo vietos

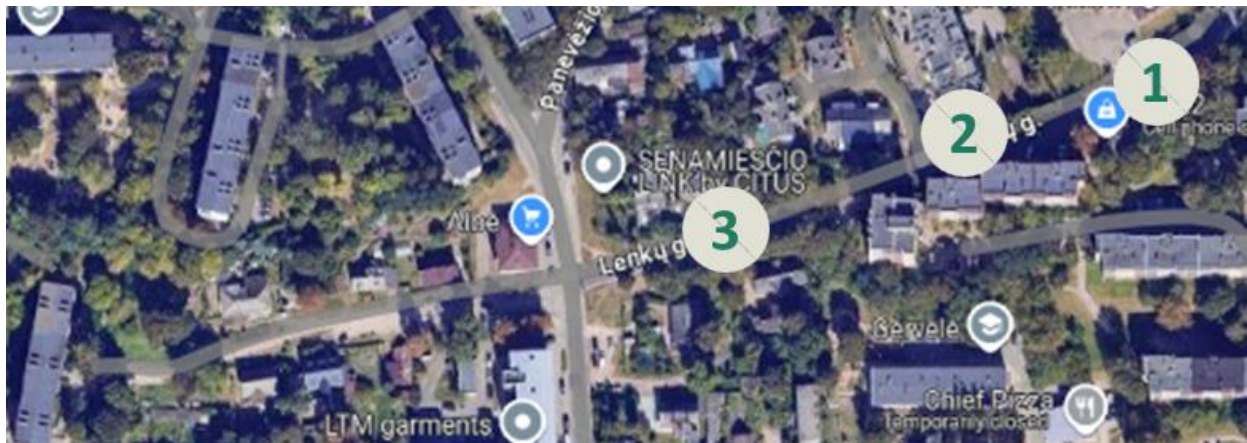
14 paveikslas. Lenkų g. struktūra ir analizuotos infrastruktūros vietos

Gudų g. tęsinys iki Panevėžio g., eismas organizuojamas dviem kryptimis, greitis ribojamas iki 30 km/val. Gatvės pradžioje įrengtas šaligatvis vienoje pusėje, automobiliai statomi lygiagrečiai važiuojamojoje dalyje, ties daugiabučiais įrengtos statmenos automobilių stovėjimo vietos. Gatvės pabaiga per siaura dvikrypčiam eismui, šaligatvis taip pat per siauras patogiam ir saugiam pėsčiųjų judėjimui.

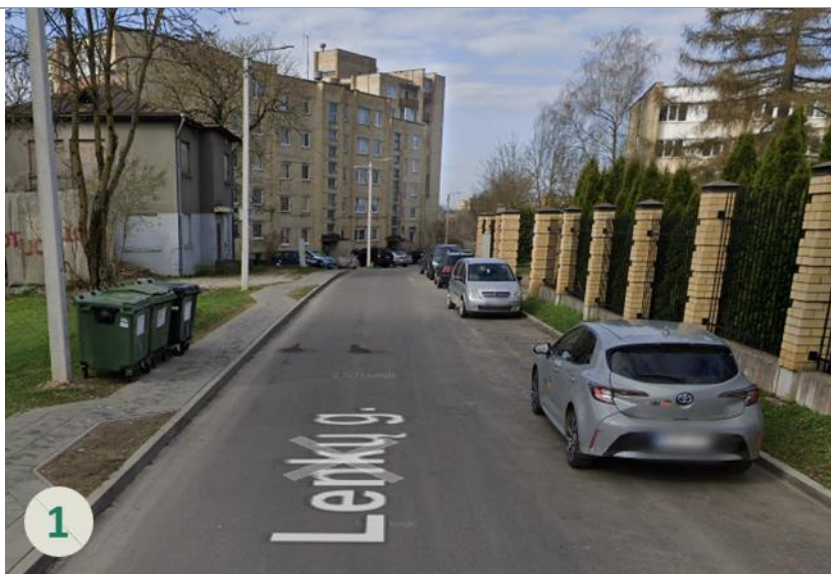
- ✓ Pakankamo pločio, kokybiškos dangos šaligatvis
- ✓ Automobiliai statomi lygiagrečiai važiuojamojoje dalyje

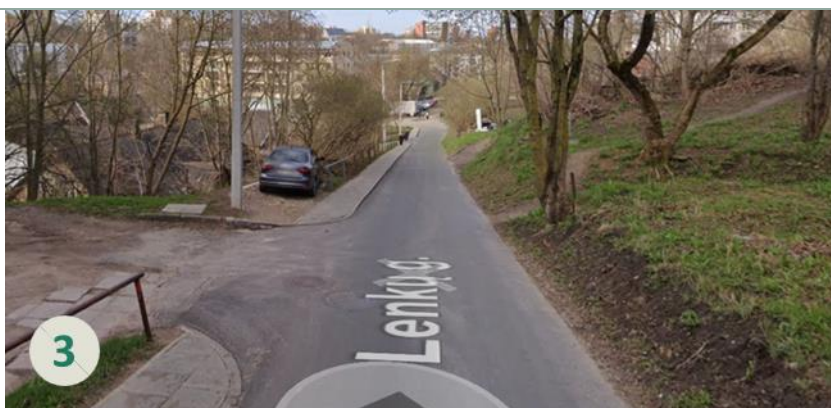
- Per siaura važiuojamoji dalis dvikrypčiam eismui
- Per siauras šaligatvis

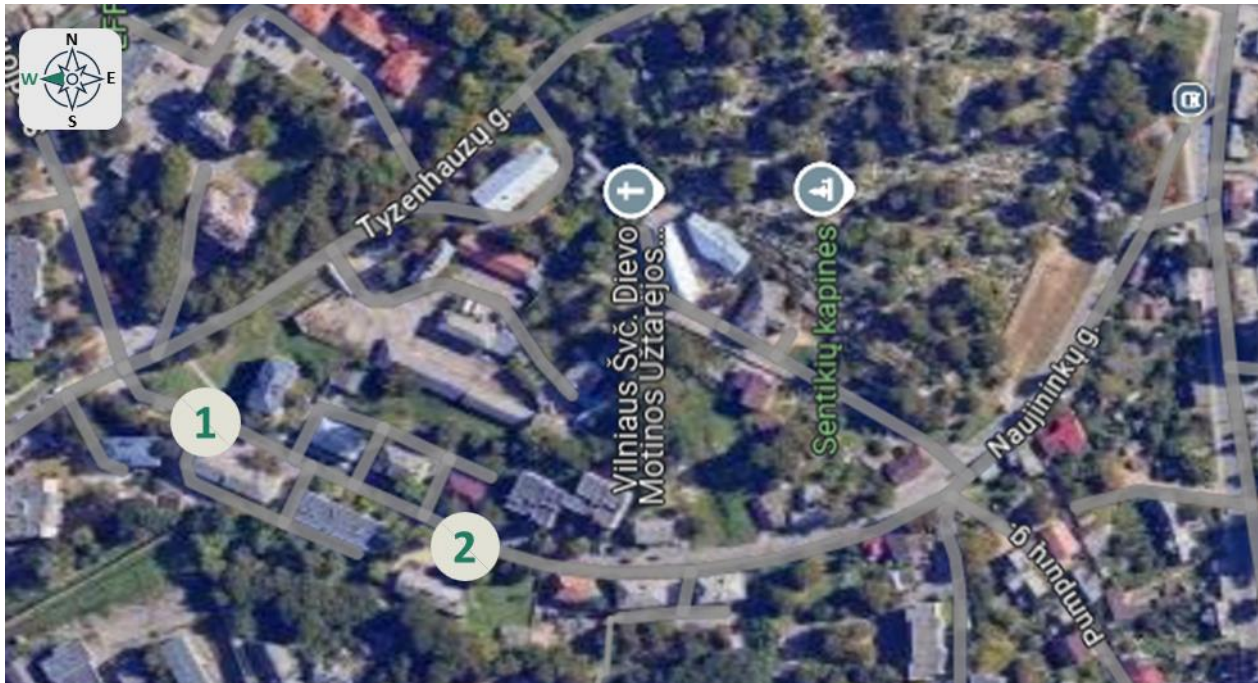
15 paveikslas. Naujininkų g. struktūra ir analizuotos infrastruktūros vietos
Šaltinis: parengta Konsultanto, remiantis Google Maps

Dviejų krypčių, dviejų eismo juostų gatvė, leistinas greitis ribojamas iki 30 km/val. Gatvės pradžioje šaligatviai įrengti abiejose gatvės pusėse, nuo važiuojamosios dalies atskirti želdinių juosta, toliau (nuo Naujininkų g. 10) tik vienoje pusėje prie pat važiuojamosios dalies. Automobilai statomi lygiagrečiai važiuojamojoje dalyje, ties daugiabučiais namais įrengtos statmenos stovėjimo vietos.

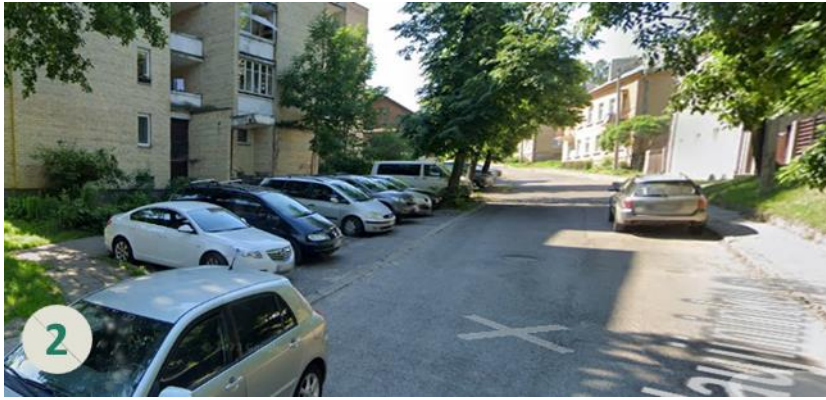
- ✓ Įrengtos statmenos automobilių stovėjimo vietos
- Lygiagrečiai važiuojamojoje dalyje statomi automobiliai neužtikrina saugaus pravažiavimo

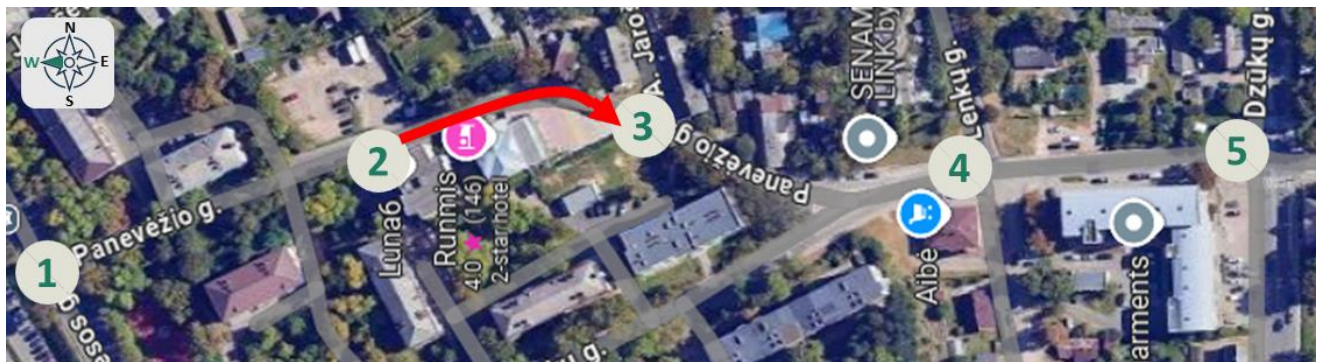
16 paveikslas. Panevėžio g. struktūra ir analizuotos infrastruktūros vietos

Dalyje gatvės (iki A. Jaroševičiaus g.) organizuojamas vienos krypties eismas, likusioje gatvėje eismas organizuojamas abiem kryptimis. Dalyje gatvės greitis ribojamas iki 30 km/val. Šaligatvis didžiojoje gatvės dalyje įrengtas vienoje pusėje prie važiuojamosios dalies.

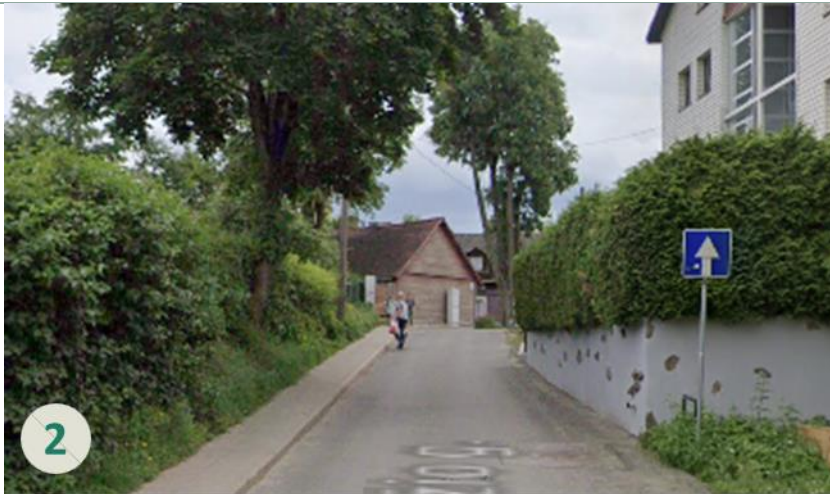
- ✓ Vienos eismo krypties atkarpa pakankamo pločio transporto priemonių judėjimui
- Šaligatvis nepakankamo pločio

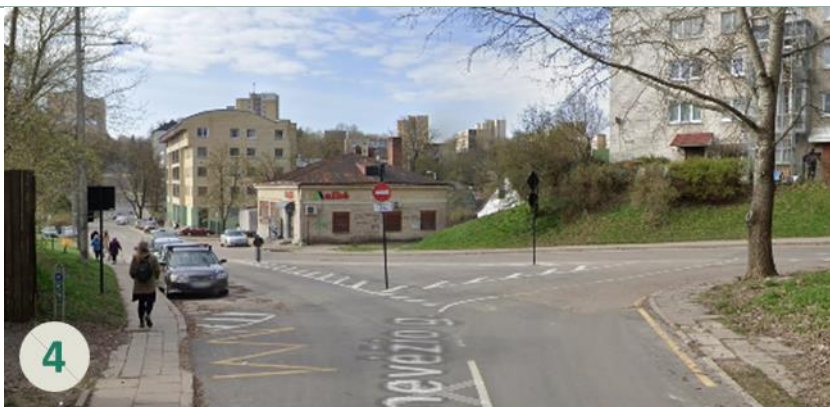
- Per siauri šaligatviai
- Nėra įrengtos perėjos (gali būti nežymėta), nuleistų bortų, taktilinių paviršių

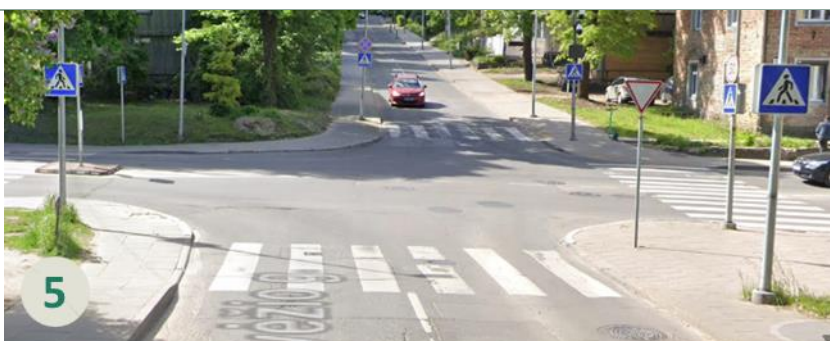
- ✓ Žymėta pėsčiųjų perėja su nuleiastais bortais
- ✓ Kryptinis perėjos apšvietimas
- Perėja per arti sankryžos, automobilis prieš įvažiudamas į pagrindinę gatvę sustos ant perėjos
- Trūksta taktilinių paviršių

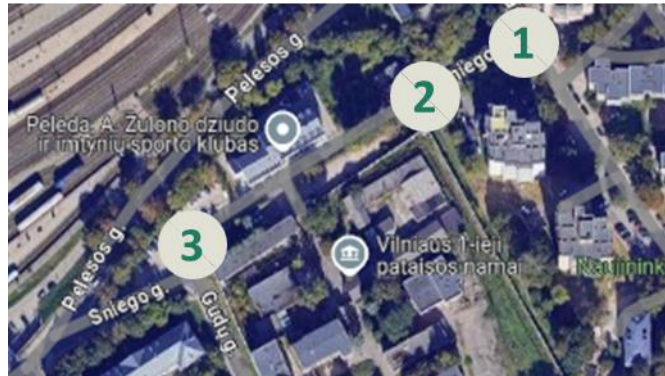
17 paveikslas. Sniego g. struktūra ir analizuotos infrastruktūros vietos
Šaltinis: parengta Konsultanto, remiantis Google Maps

Gatvė jungianti Tyzenhauzų ir Gudų gatves su išvažiavimu į Pelesos g. Eismas organizuojamas dviem kryptimis, greitis neribojamas.

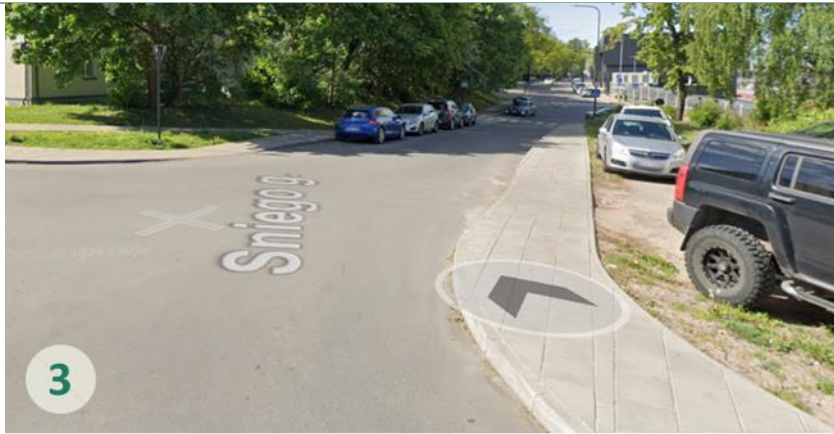
- ✓ Nežymėta pėsčiųjų perėja su nuleistais bortais
- ✓ Tinkamo pločio šaligatviai abiejose gatvės pusėse
- Trūksta gatvės (arba kryptinio) apšvietimo
- Trūksta taktilinių paviršių

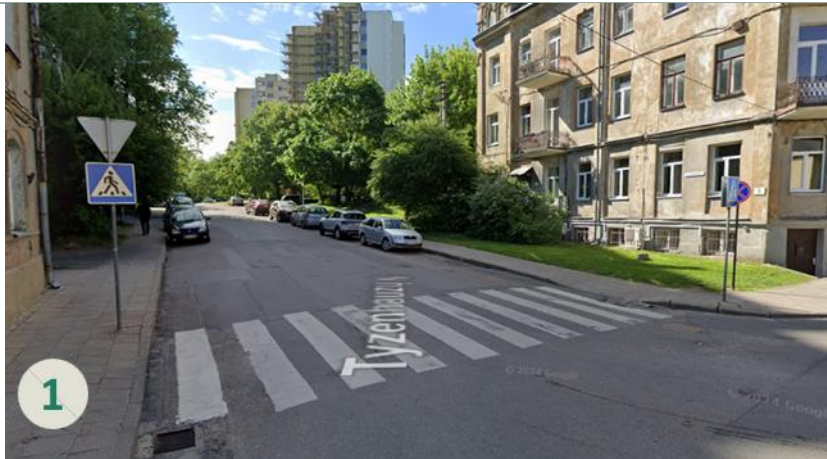
Perėjos nuotrauka prieš rekonstrukciją 2024 m. vasarą, vertinama rekonstruota perėja

- ✓ Žymėta pėsčiųjų perėja
- ✓ Nuleisti bortai
- ✓ Taktiliniai paviršiai
- ✓ Kryptinis apšvietimas

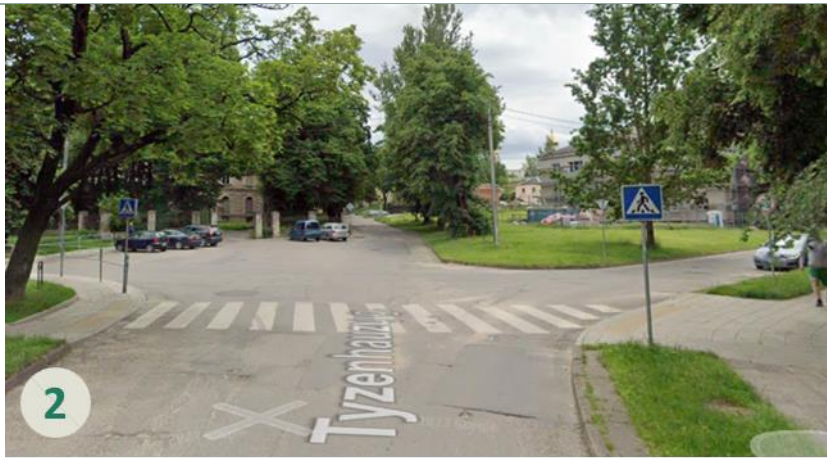
- ✓ Pažymėta pėsčiųjų perėja
- ✓ Nuleisti bortai
- ✓ Taktiliniai paviršiai
- ✓ Kryptinis apšvietimas
- Perėja įrengta per plačioje gatvės dalyje
- Sankryžos zonoje statomi automobiliai, perteklinis važiuojamosios dalies plotas, nesuformuota stovėjimo aikštelė

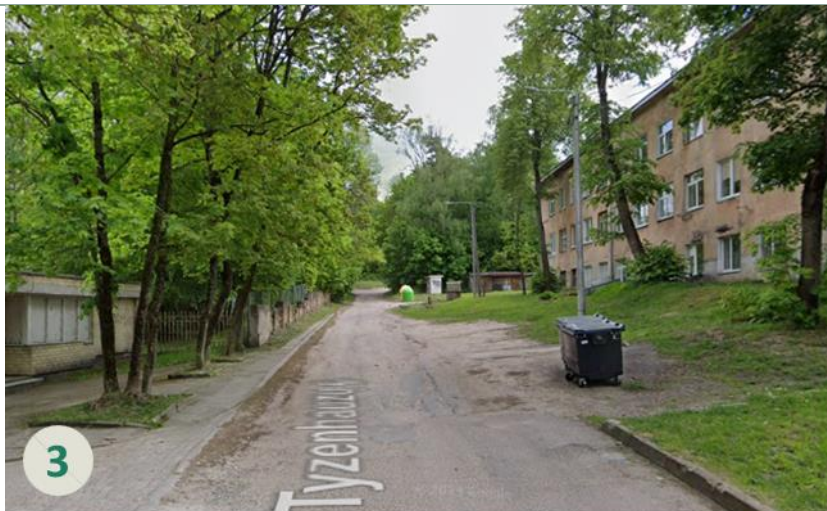
- Neįrengta gatvės atkarpa iki Dzūkų g.

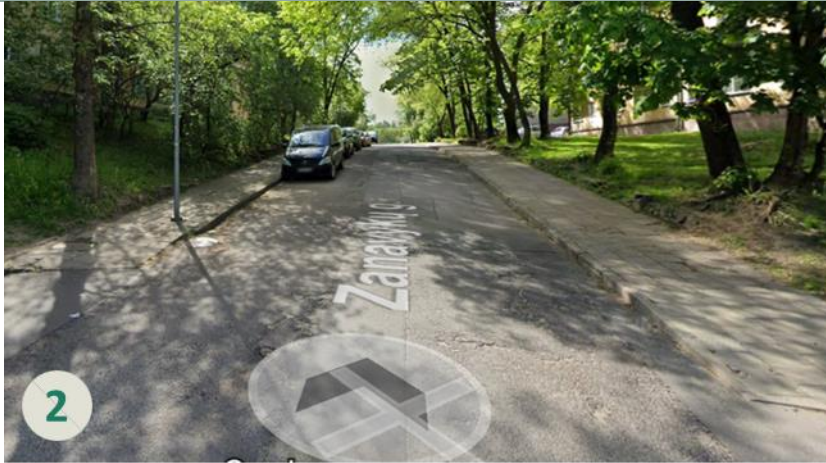
- ✓ Automobiliai statomi lygiagrečiai važiuojamojoje dalyje
- ✓ Ties įvažomis į kiemus nuleisti bortai
- Kliūtys judėjimui šaligatviu – šviestuvų atramos

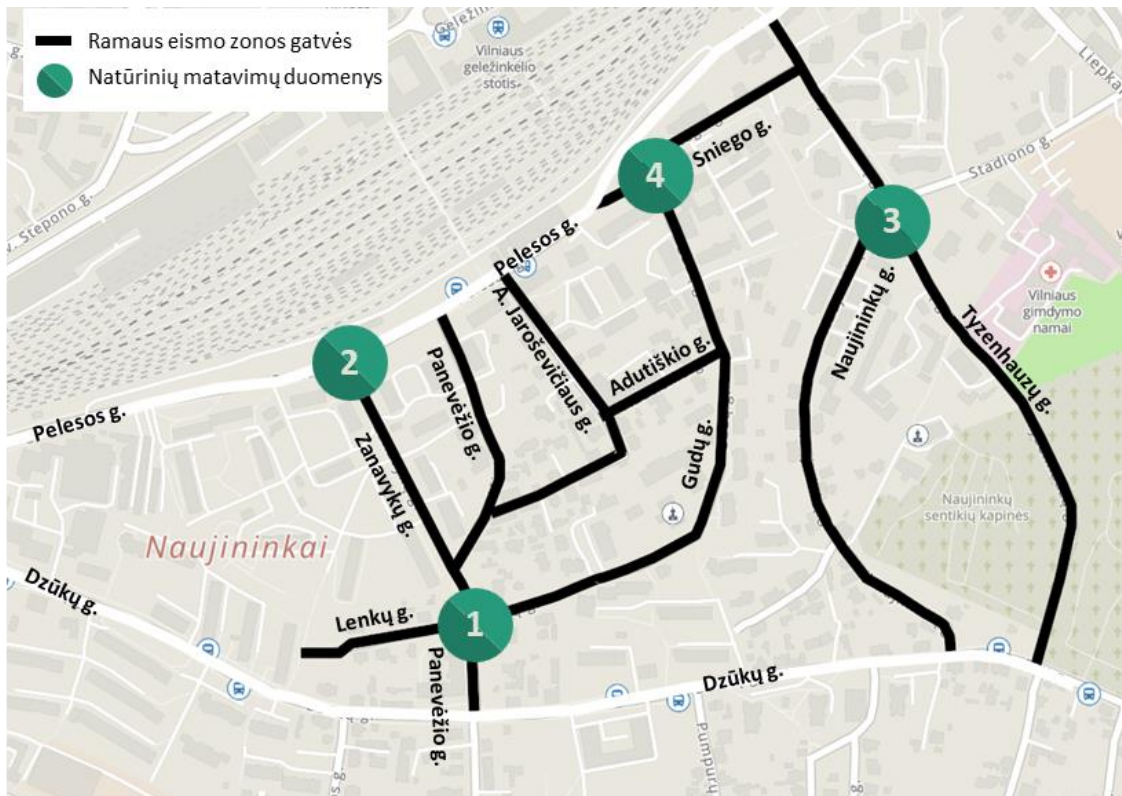
1. Lenkų–Panevėžio g.
2. Naujininkų–Pelesos g.
3. Tyzenhauzų–Naujininkų g.
4. Gudų–Sniego g.

20 paveikslas. Eismo srautų matavimų vietos Naujininkų GMT
Šaltinis: parengta Konsultanto

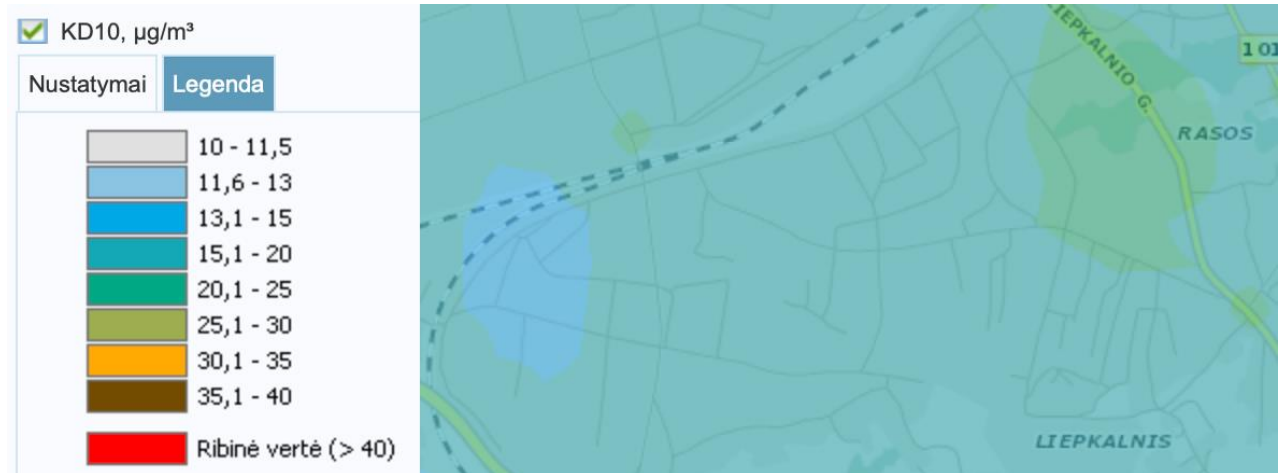
Kietųjų dalelių KD_{10} koncentracija Čiurlionio GMT teritorijoje neviršija nustatytos $40 \mu\text{g}/\text{m}^3$ ribinės vertės.

Vidutinė metinė KD_{10} dalelių koncentracija

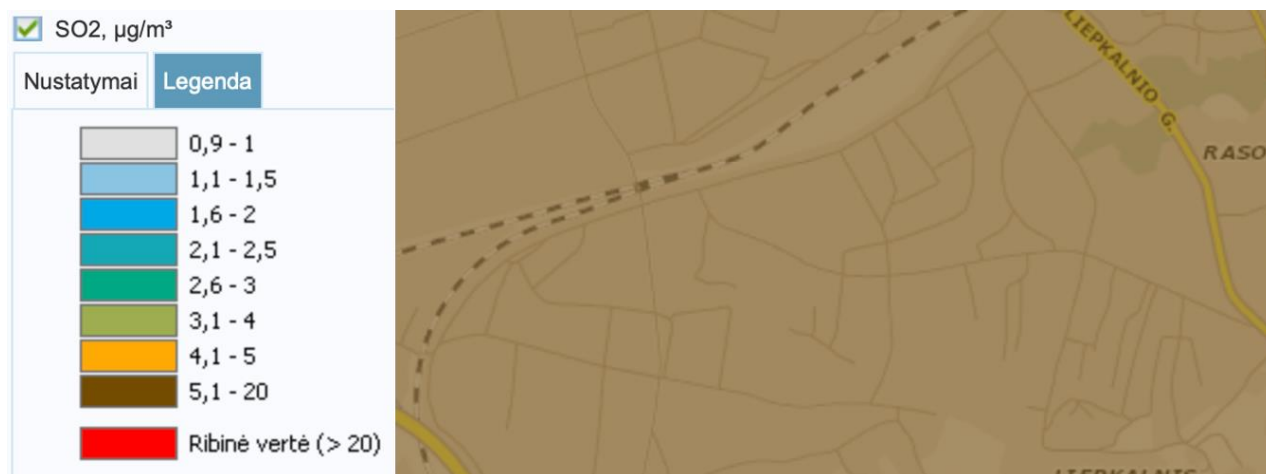
Vidutinė metinė sieros dioksido koncentracija patenka į ribą nuo 5,1 iki 20, tačiau neviršijo nustatytos 20 µg/m³ ribinės vertės.

Vidutinė metinė sieros dioksido koncentracija

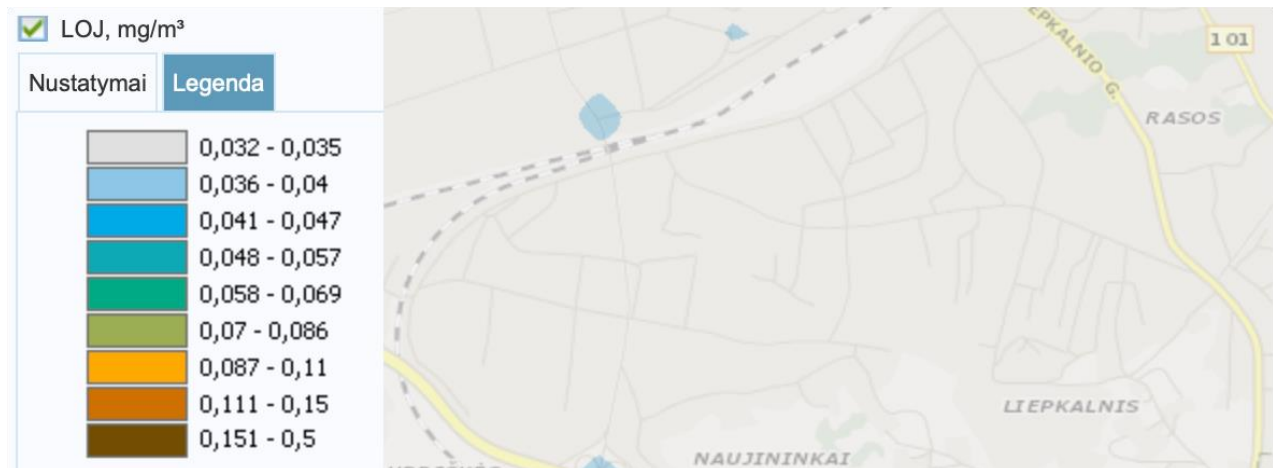
Lakiųjų organinių junginių medžiagos koncentracija taip siekė tik mažiausią galimą intervalą pagal skalę ir neviršijo nustatytos normos.

Vidutinė metinė lakiųjų organinių junginių koncentracija
