# Statybinių konstrukcijų laboratorija

## STATINIO KONSTRUKCIJŲ TYRIMO AKTAS NR. 1-25/17

UAB „Statybinių konstrukcijų laboratorija“ specialistai atliko kino centro „Garsas“ pastato (1 paveikslas), Respublikos g. 40, Panevėžyje statybinių konstrukcijų tyrimą.

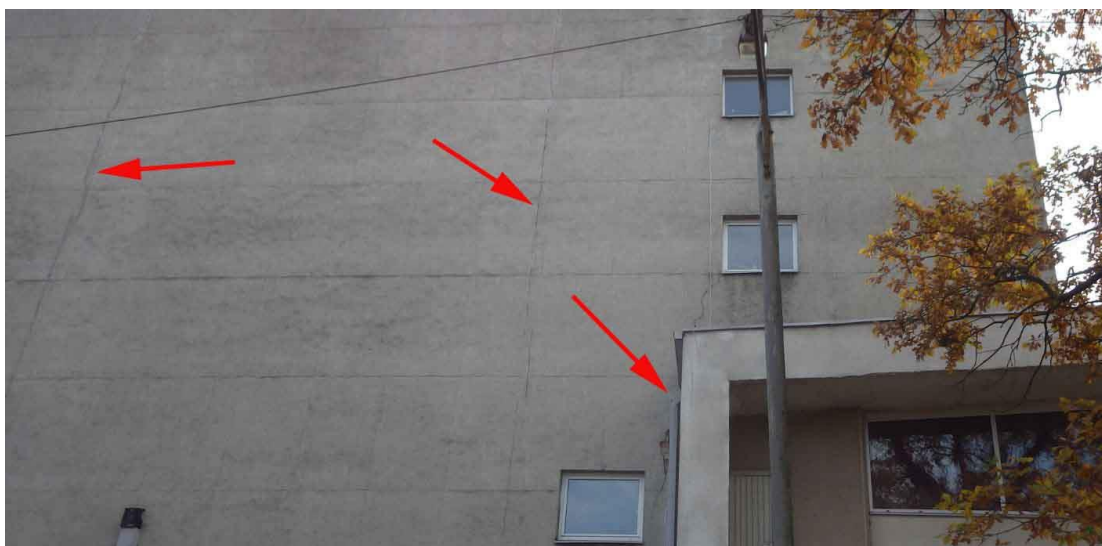
Šios pastato dalies laikančiose 510 mm storio keraminių plytų mūro sienose atsivėrę vertikalūs kiaurai sieną pervėrę plyšiai (3 ir 4 paveikslas). Anksčiau atliktų tyrimų [1, 2] duomenimis, mūro siena supleišėjo ties pastato statybos metu mūre suformuotais lietvamzdžių kanalais, kurie vėliau buvo nepanaudoti ir užtaisyti nerišta plyta (5 paveikslas).

3 paveikslas. Plyšiai laikančiojoje mūro sienoje pastato ašyje A

Susiformavusius plyšius rekomenduojame užinjektuoti polimeriniu skiediniu.

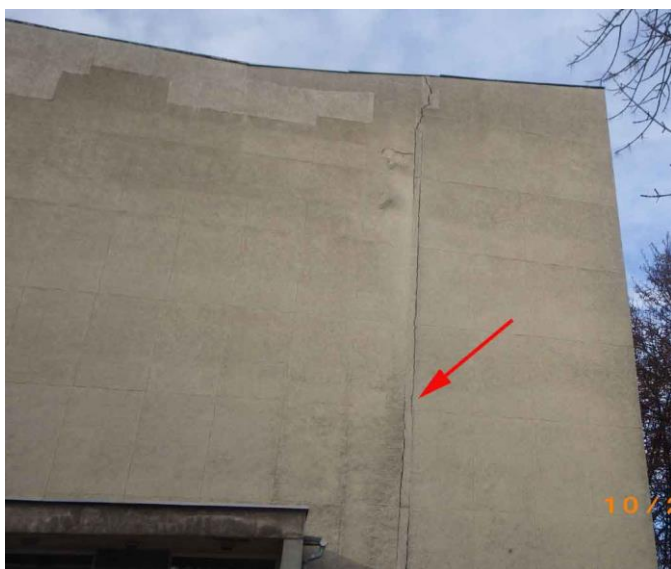
4 paveikslas. Plyšys mūro sienoje pastato ašyje E

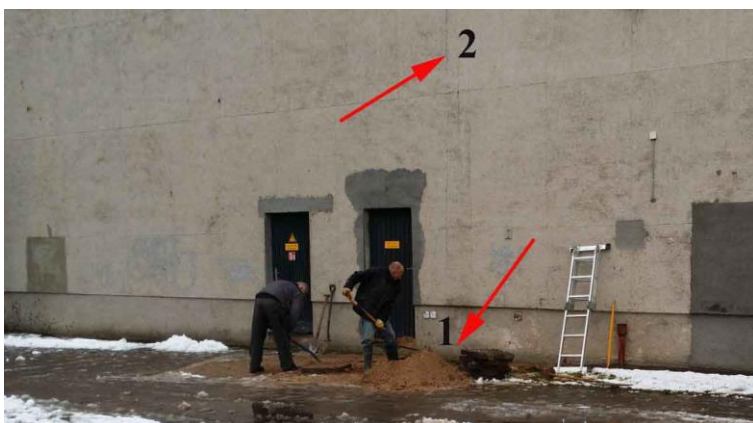
Tyrimo metu, ties pastato ašių A ir 5 susikirtimu, po laikančioje mūro sienoje atsivėrusiu plyšiu, atlikta pamatų atodanga (6 paveikslas).

6 paveikslas. Pamatų atodanga (1) po mūro sienoje susiformavusiu plyšiu (2)

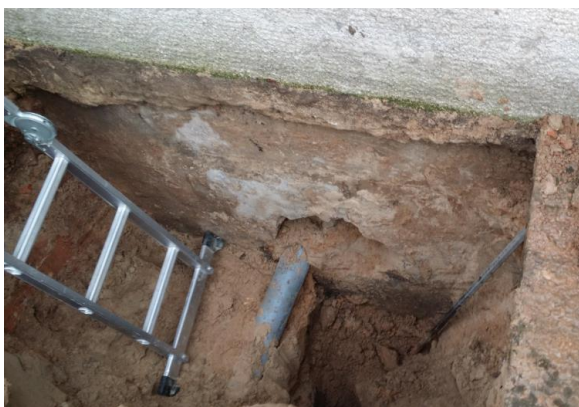
Nustatyta, kad po mūrinėmis sienomis įrengti juostiniai gelžbetoniniai pamatai sumūryti iš betoninių rūšio blokų ant ~1,5 m pločio surenkamų gelžbetoninių pagalvių (7 paveikslas). Rūšio betoniniuose blokuose plyšys nesusiformavęs.

7 paveikslas. Surenkamų juostinių pamatų konstrukcija ir vaizdas kasinyje

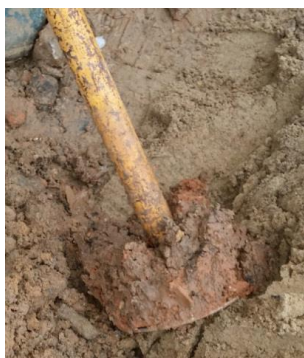
8 paveikslas. Grunto ėminys prie juostinių pamatų pagalvės

Išgręžus ~ 0,5 m gylio gręžinį, po juostinio pamato pagalve aptiktas moreninis priemolis (8 paveikslas). Pagal anksčiau atliktų grunto tyrimų duomenis [3] moreninio priemolio storis po juostinio pamato pagalve vietomis neviršija 0,5 m gylio. Giliau slūgso prastų mechaninių savybių dulkingo priemolio sluoksnis, vietomis prisotintas vandeniu. Šis sluoksnis sąlygoja šiuo metu matomus nedidelius pamatų nuosėdžius.

Siekiant išvengti papildomų pamatų sėdimų, rekomenduojame nekeisti nusistovėjusio hidrogeninio režimo, t.y. nenudrenuoti dulkingo priemolio, tačiau tinkamai organizuoti atmosferinių kritulių vandens nuvedimą iš teritorijos.

Rekonstrukcijos metu, didinant apkrovas į pamatus, esamus pamatus sustiprinti gręžtiniais, atremtais į tvirtą žemiau slūgsančio vidutinio stambumo smėlio sluoksnį.

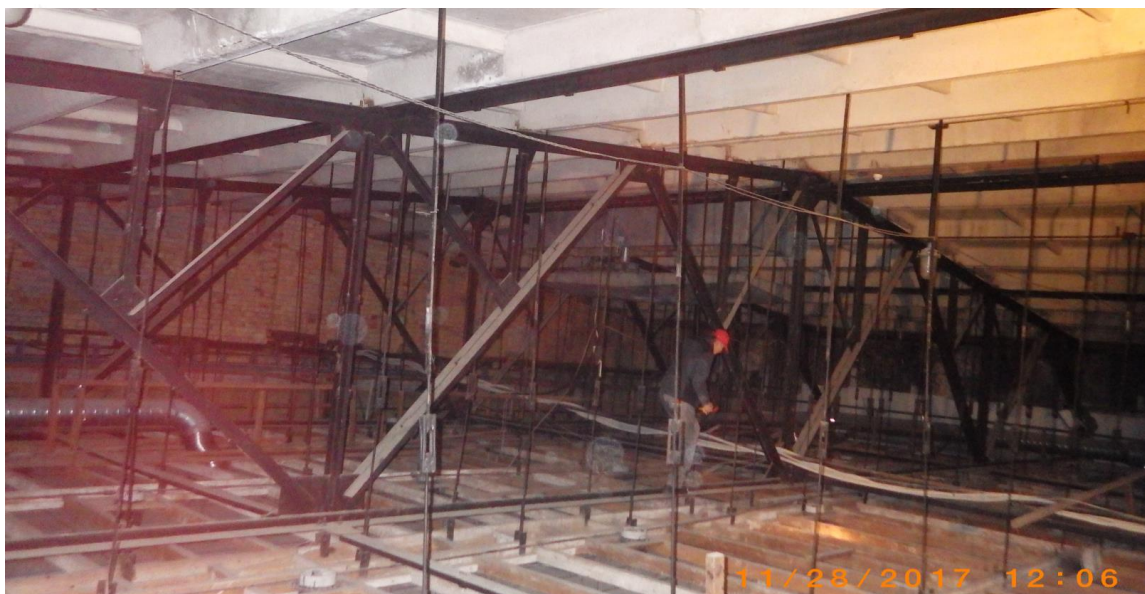
Plieninės santvaros. Šios pastato dalies denginio konstrukcijoje, virš žiūrovų salės 6 m žingsniu sumontuotos penkios plieninės santvaros (9 paveikslas). Santvaros remiasi ant laikančiųjų keraminių plytų mūro sienų pastato ašyse A ir E. Po pagrindiniais atraminiais (apatiniais) santvaros mazgais ant mūro įrengtos monolitinės gelžbetoninės pagalvės (10 paveikslas).

9 paveikslas. Plieninių santvarų konstrukcinė schema ir vaizdas

Santvaros yra plokščios segmentinės 24 m tarpatramio. Aukštis atramoje – 2,2 m, tarpatramio viduryje – 3,7 m (9 paveikslas). Dauguma juostų, tinklelio elementų suvirinti iš suporuotų kampuočių. Dalis papildomų tinklelio elementų pagaminti iš pavienių kampuočių. Tinklelio elementai prie juostų prijungti per mazginius lakštus (11 paveikslas). Mazginių lakštų storis  $\delta = 14$  mm. Apžiūrėjus plienines santvarų konstrukcijas, neleistinų pažeidimų ir deformacijų neužfiksuota.

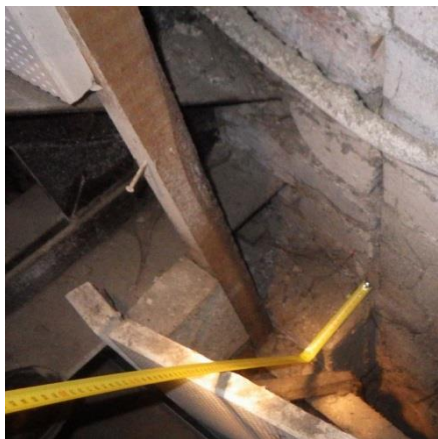
10 paveikslas. Plieninės santvaros atraminio mazgo vaizdas

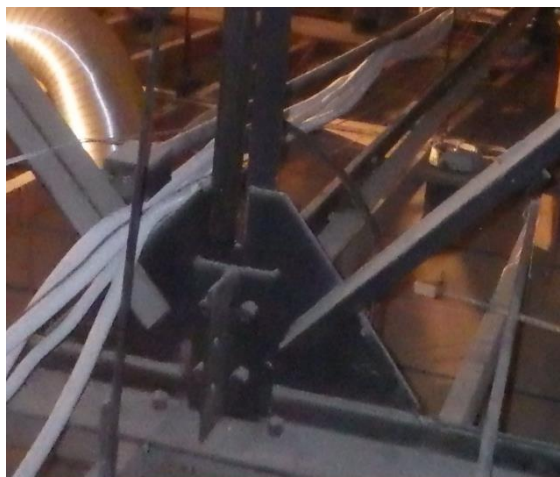
11 paveikslas. Santvaros apatinio centrinio mazgo vaizdas

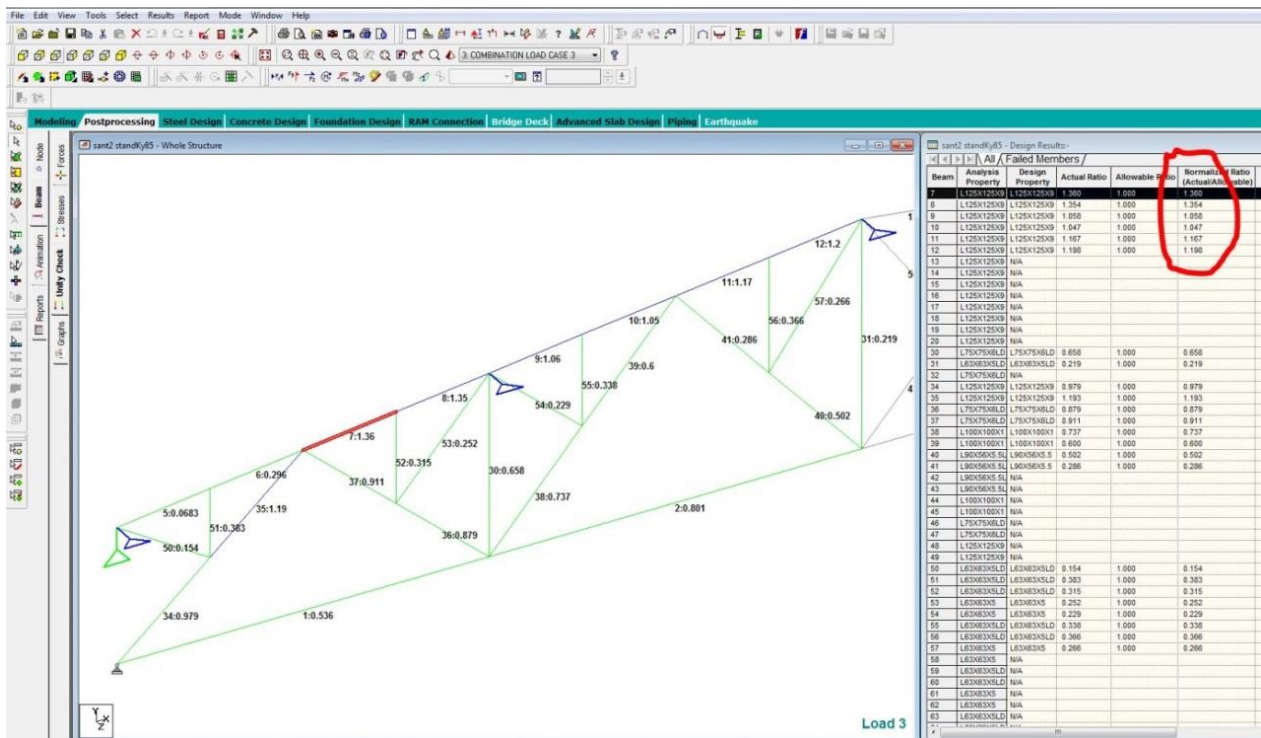
standžiais mazgais, įrašos viršutinės juostos elementuose ženkliai išaugo. Viršutinės juostos elementai yra perkraunami iki 1,36 karto (12 paveikslas). Dėl šios priežasties, rekomenduojame rekonstrukcijos metu stogo konstrukcijos apkrovą didinti ne daugiau kaip 0,5 kPa

12 paveikslas. Santvaros su standžiais mazgais elementų apkrovimo rodikliai nurodyti schemeje ir apibraukti raudonai

4. Kino salės denginio konstrukcijoje 6 m žingsniu sumontuotos penkios plieninės santvaros. Rekomenduojame rekonstrukcijos metu stogo konstrukcijos apkrovą didinti ne daugiau kaip 0,5 kPa.

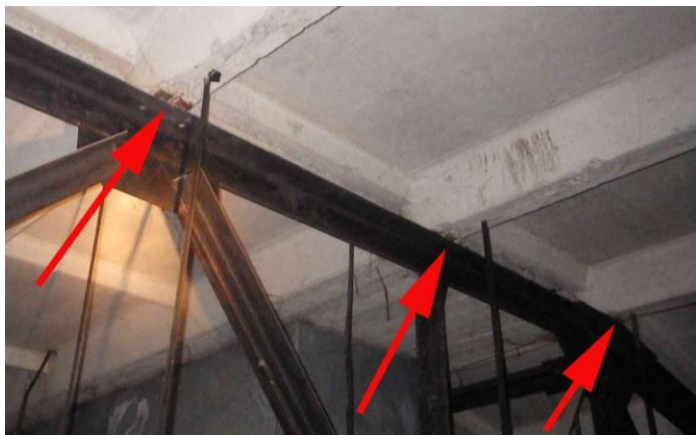
Santvaros viršutinės dalies lygyje horizontalių ryšio santvarų funkciją atlieka standus gelžbetoninių denginio plokščių diskas, privirintas santvarų viršutinės juostos mazguose plokščių atrėmimo taškuose (13 paveikslas). Vizualiai nustatyta, kad denginio plokštės privirintos prie santvarų. Plokščių privirinimo kokybę įvertinti techniškai neįmanoma, nedemontavus denginio.

13 paveikslas. Surenkamų gelžbetoninių plokščių atrėmimo ant santvaros mazgai

Vykdamas pastato rekonstrukciją, rekomenduojame padidinti santvarų konstrukcijos pastovumą. Tuo tikslu rekomenduojame sumontuoti vertikalų ryšių santvarą esamų santvarų vidurio mazgų ašyje ir galines sienas prijungti prie perdangos disko.

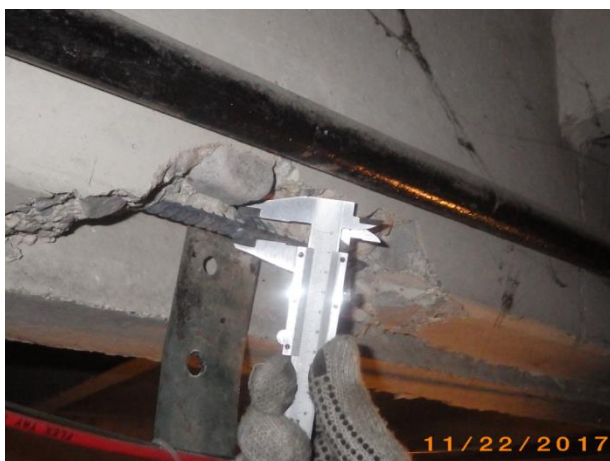
14 paveikslas. Denginio plokštė su numuštu armatūros apsauginiu betoniniu sluoksniu

Apžiūrėjus surenkamas gelžbetonines denginio plokštes, aptikti atsivėrę iki 0,15 mm pločio plyšiai (15 paveikslas). Aptiktos kelios plokštės su numuštu apsauginiu betoniniu darbo armatūros sluoksniu (14 paveikslas).

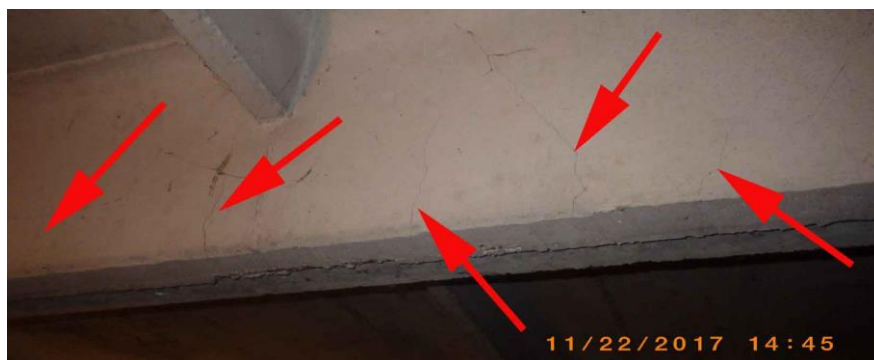
15 paveikslas. 0,1 mm ÷ 0,15 mm pločio plyšiai surenkamos gelžbetoninės denginio plokštės briaunoje

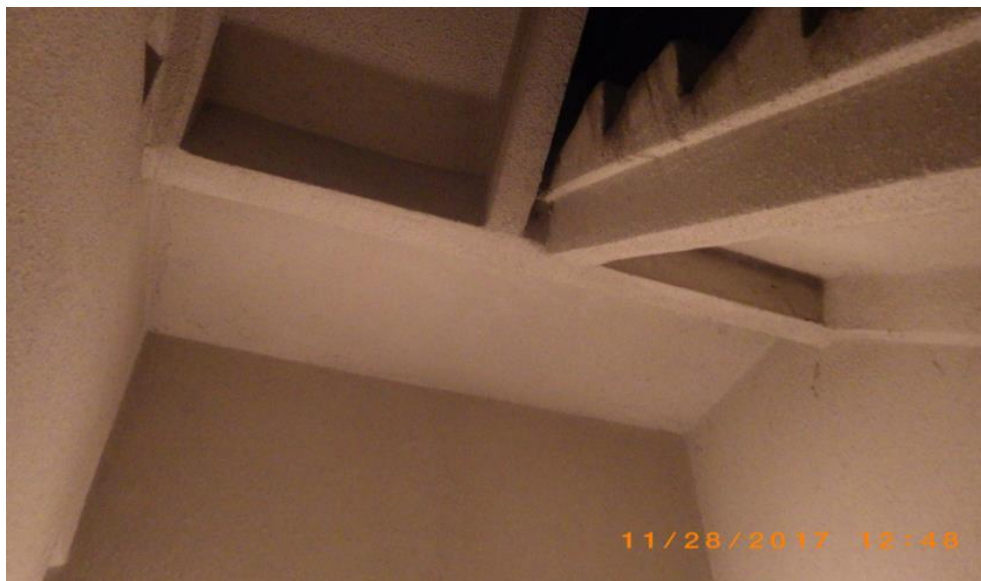
Šioje pastato dalyje, tarp ašių M – E ir 10 – 11, įrengta keturių aukštų pastato administracinės dalies laiptinė. Surenkami gelžbetoniniai laiptai sumontuoti ant laikančių mūrinių sienų (16 paveikslas).

16 paveikslas. Laiptinės tarp pastato ašių M –E ir 10 – 11 laiptų konstrukcijos fragmentas

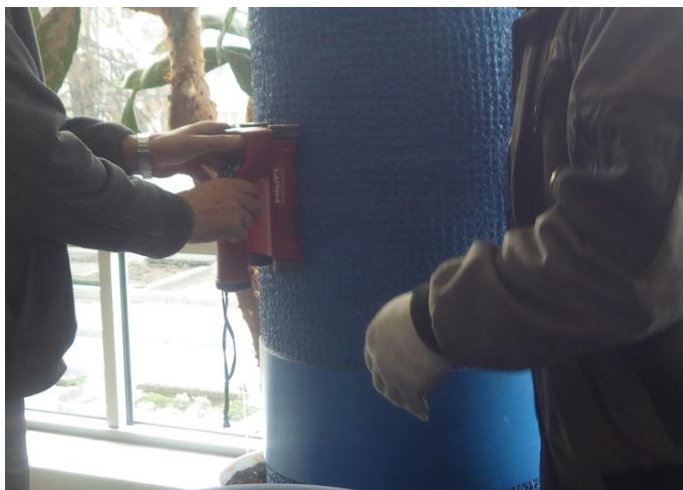
Gelžbetoninių konstrukcijų armavimas buvo tiriamas neardančiuoju metodu – HILTI gamybos armatūros skeneriu (17 paveikslas). Monolitinių gelžbetoninių sijų ir kolonų armatūros išdėstymas bei apsauginis betoninis sluoksnis tiriamas skenuojant ruožais – QUICKSCAN režime. Skenavimo duomenys pateikti 1 priede.

17 paveikslas. Kolonos armavimo tyrimas HILTI skeneriu

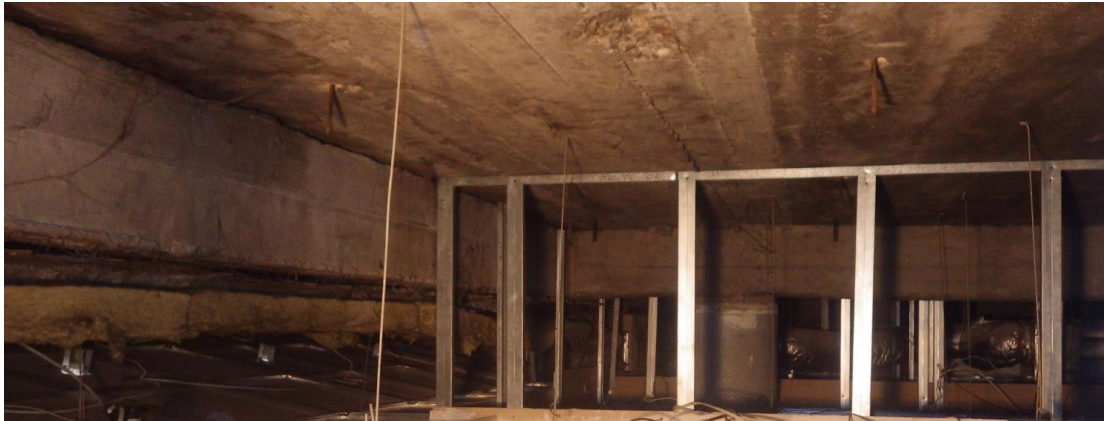
Pagrindiniai dviaukštės pastato dalies gelžbetoniniai karkaso elementai – apvalaus skerspjūvio monolitinės kolonos, stačiakampio skerspjūvio monolitinės pirmojo ir antrojo aukštų perdangų sijos su surenkamų gelžbetoninių perdangos plokščių ir monolitinių gelžbetoninių perdangų ruožais (18 ir 19 paveikslas).

18 paveikslas. Surenkamos – monolitinės gelžbetoninės pirmojo aukšto perdangos tarp ašių 10 – 11 ir L – K vaizdas

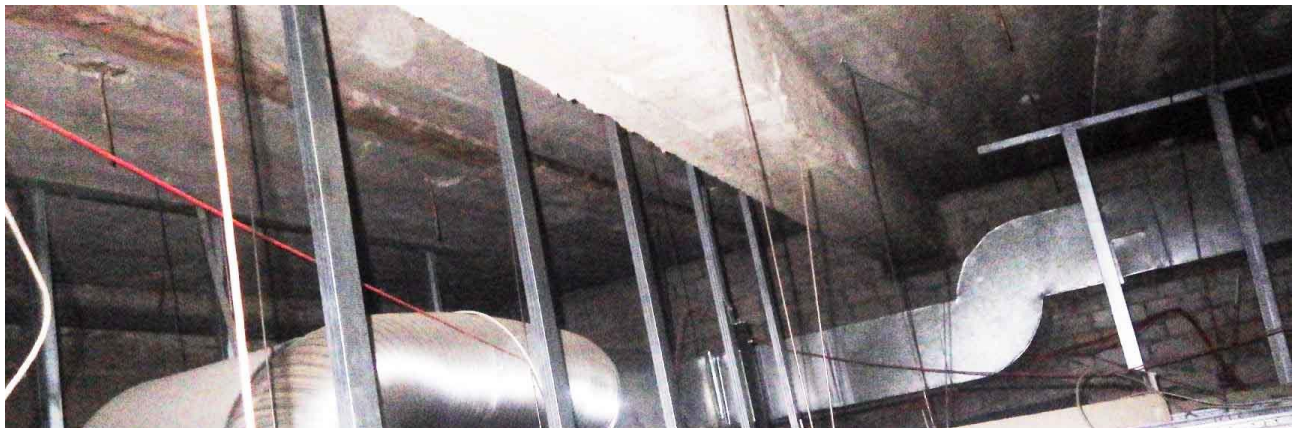
19 paveikslas. Surenkamos – monolitinės gelžbetoninės antrojo aukšto perdangos tarp ašių 10 – 11 ir L – K vaizdas

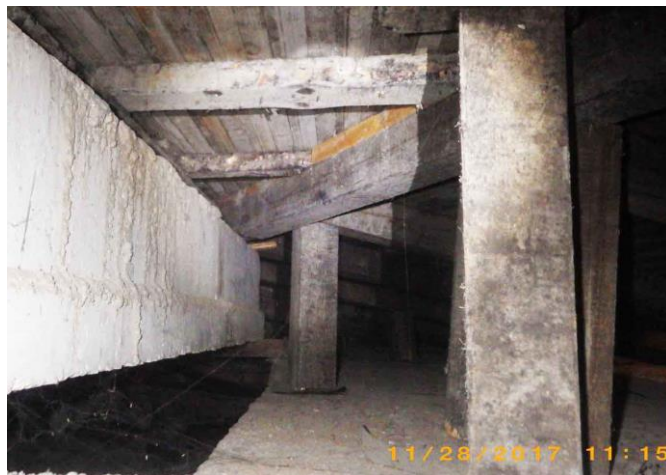
Kino salėje medinė tribūnų konstrukcija (20 paveikslas) remiasi ant surenkamų–monolitinių gelžbetoninių konstrukcijų – monolitinių gelžbetoninių 40 cm x 40 cm stačiakampio skerspjūvio kolonų, surenkamų ir surenkamų monolitinių sijų ir 1,5 m pločio, 300 mm aukščio briaunuotų perdangos plokščių su iš anksto tempta armatūra (21 ir 22 paveikslas).

20 paveikslas. Medinės tribūnų konstrukcijos vaizdas

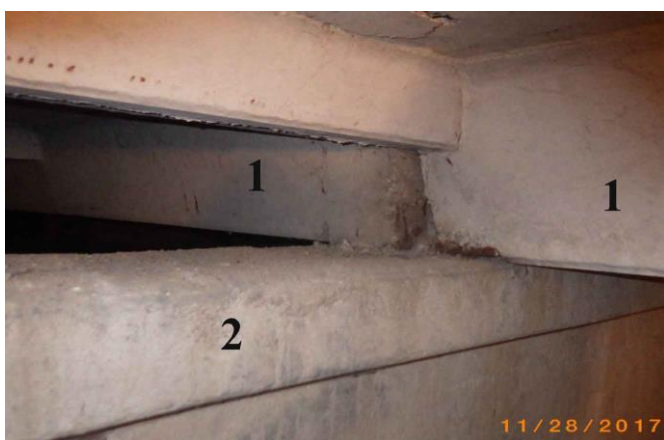
21 paveikslas. Kino salės tribūnų surenkamos gelžbetoninės konstrukcijos mazgas: 1 – surenkamos briaunotos g/b perdangos plokštės, 2 – h = 60 cm aukščio pamatų sija

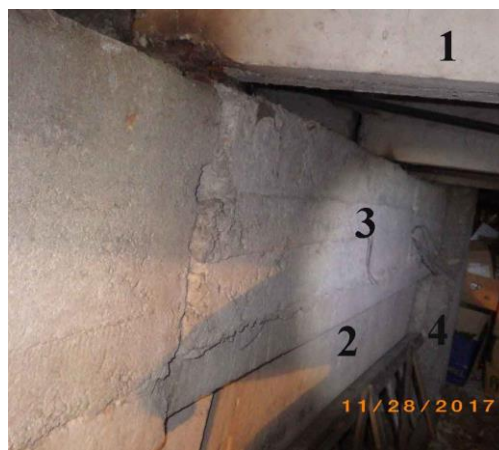
22 paveikslas. Kino salės tribūnų surenkamos – monolitinės gelžbetoninės konstrukcijos fragmentas: 1 – surenkamos briaunotos g/b perdangos plokštės, 2 – surenkama g/b pamatų sija; 3 – sijos monolitinis g/b intarpas; 4 – monolitinė g/b kolona

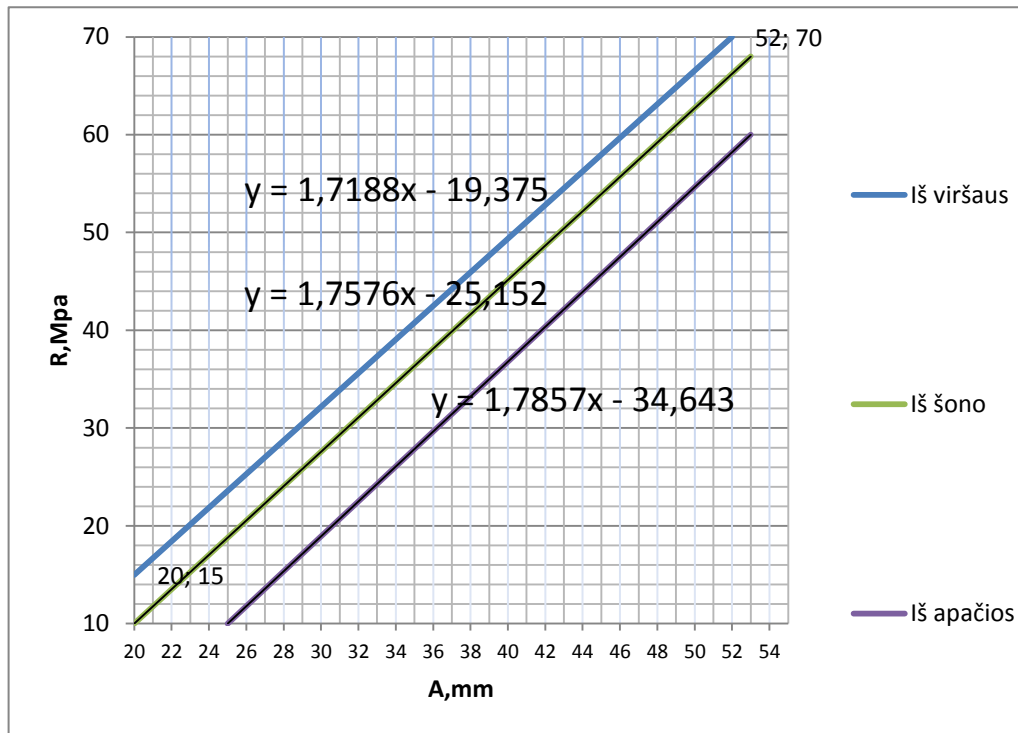
P3.1 paveikslas. Betono charakteristinio cilindrinio stiprio  $f_{ck}$  (R) priklausomybė nuo atšokimo dydžio A
